Laudo de equipamento

Fabricante: Gin Gliders	Tamanho: M	Numero OPI1-Q210118p
Modelo: Zoom	Faixa de peso: 85 - 105kg	
Categoria: C	Cores: Branco/Azul/Vermelho	Data de fabricação: Não identificado

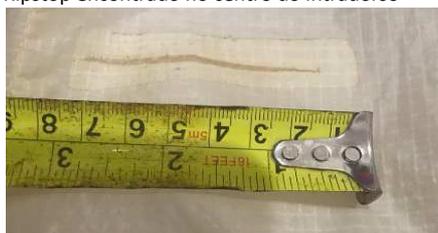
Local	ok	Deficiente
Extradorso	ok	1 Ripstop com costura e 3 ripstop (centro e direita)
Intradorso	ok	12 Ripstops e costura na conexão com linhas A's em: A2, A3, A4, A6, A7 (ESQUERDA). A9, A7, A6, A5, A4, A2, A1 (DIREITA) + 1 Ripstop no centro
Montagem das linhas	ok	
Bordo de ataque	ok	Pequenas marcas de sujo no tecido branco
Bordo de fuga	ok	
Perfis	ok	
Diagonais	ok	
Costuras	ok	
Observações		Detalhes dos ripstop em imagens na pagina 2

Ripstop encontrado no cento do extradorso

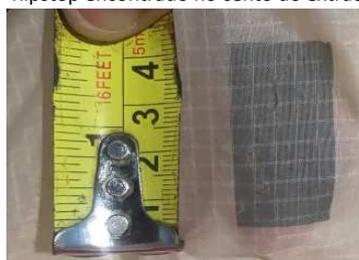
Ripstop com constura encontrado no extradorso

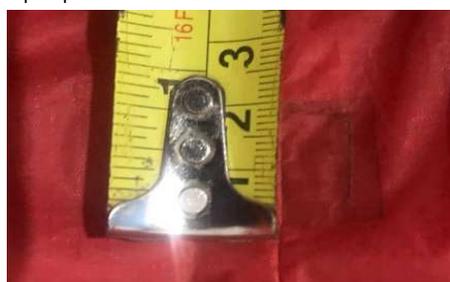
Linha C5

Verificação de linhas			
Trimagem	Sim	Não	Observação
Trimagem existente		X	
Linhas	Em conformidade		Observação
Costura	Sim		
Marcas aparentes		Não	Muitas linhas apresentam desgaste acima do tempo recomendado pela fabrica
Capas rompidas		Não	Linhas C5, C6 e C10 necessário substituição (imagem na pagina 2)

Recomendamos a troca do set de linhas, pois as existentes tem o tempo de uso acima do projetado

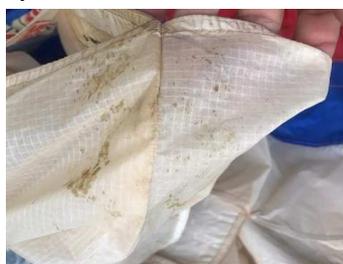
Sujeira encontrada no tecido branco
